Söderköpingsån

- om konsten att återskapa fria
vandringvägar för fisk

Länsstyrelsens rapport: 2008:21

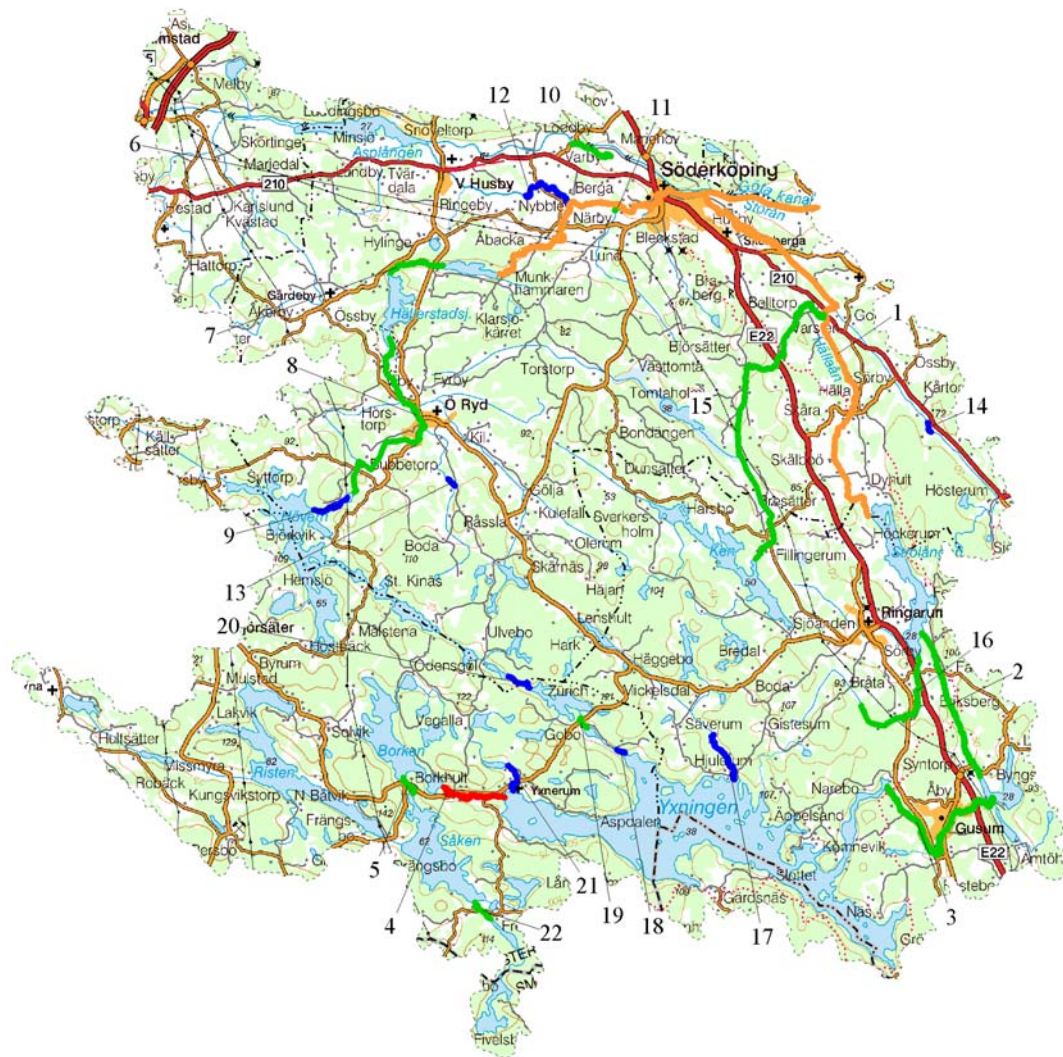
Vattendragens namn, naturvärdesklass och läge framgår av följande tabell och karta över Söderköpingsåns avrinningsområde. Vattendragens färg visar naturvärdesklass. Rött motsvarar klass 1, orange klass 2, grönt klass 3 och blått klass 4.

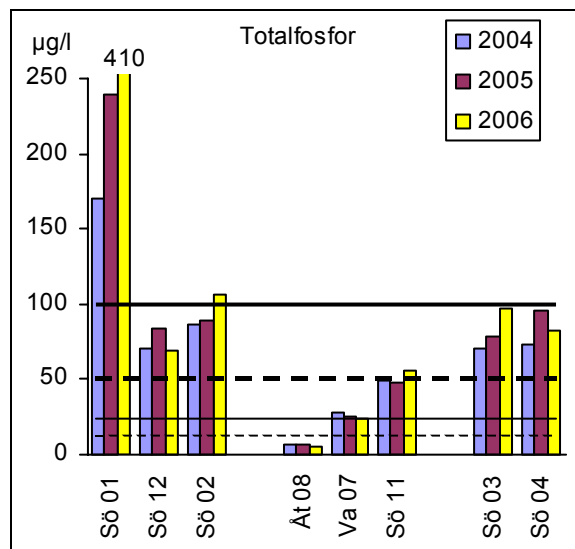
Figur 202. Totalfosforhalter i delområde 10 (sjöar och vattendrag) under 2004-2006. Linjerna visar klassindelning enligt Naturvårdsverkets bedömningsgrunder.

mättes *måttligt höga* halter och i sjön Yxningen (Åt 08) *låga* halter (Figur 202).

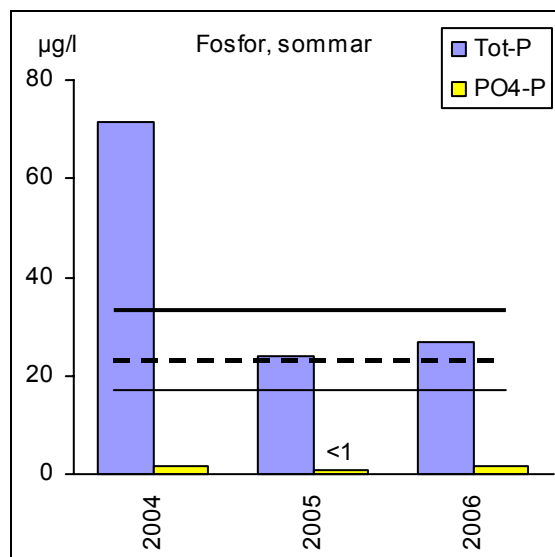
Figur 204. Fosforhalter i Slätbaken (Sö 06) under sommarperioderna 2004-2006. Linjerna visar klassindelning för totalfosforhalt enligt Naturvårdsverkets bedömningsgrunder.

I Slätbaken (Sö 06) var totalfosforhalten *mycket hög* under vintern och *hög* under sommaren (Figur 203 och Figur 204).

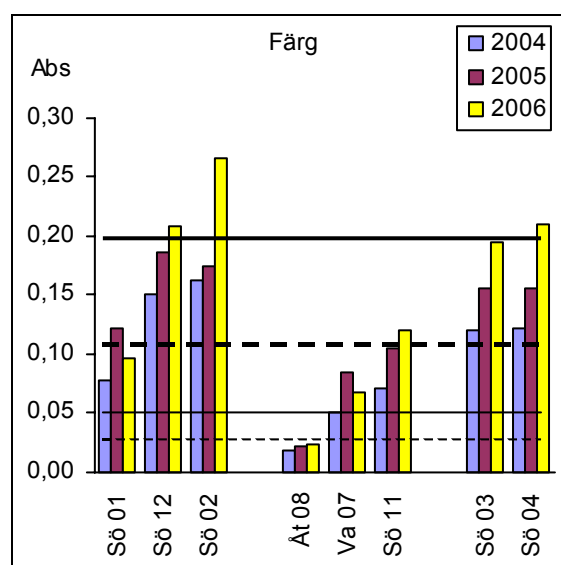
Figur 209. Vattenfärg i delområde 10 under 2004-2006. Linjerna visar klassindelning enligt Naturvårdsverkets bedömningsgrunder.

I Storån (Sö 12, Sö 02) och Storåns utflöde i Slåtbaken (Sö 04) var vattnet *starkt färgat*, i Strolångens utlopp (Sö 11) och Hällaån (Sö 03) *betydligt färgat* och i Asplången (Sö 01) samt utloppet från Byngaren (Va 07) *måttligt färgat*. I Yxningen var vattnet *svagt färgat* (Figur 209). De höga färgtalen indikerar att det organiska materialet till stor del utgörs av humusämnen, som förts med det avrinnande vattnet från omkringliggande skogsmark.

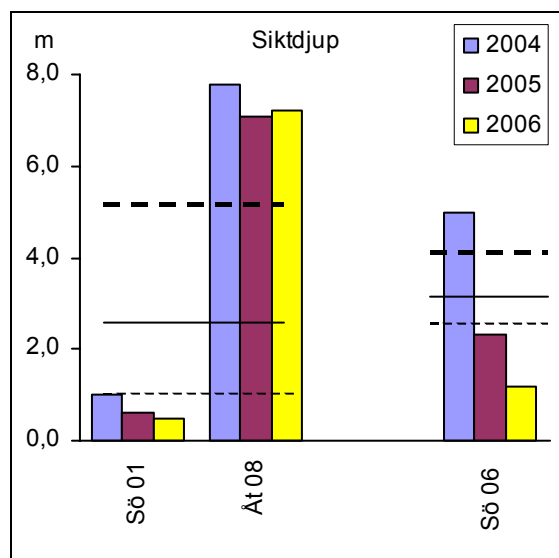
Figur 212. Siktdjup i delområde 10 under 2004-2006. Linjerna visar klassindelning enligt Naturvårdsverkets bedömningsgrunder.

I Asplången (Sö 01) samt Slätbaken (Sö 06) var siktdjupet *mycket litet* och i Yxningen (Åt 08) *stort* (Figur 212). I Slätbaken var årets siktdjup betydligt lägre jämfört med året innan. Troligen bidrog de större planktonmängderna till det försämrade siktdjupet.

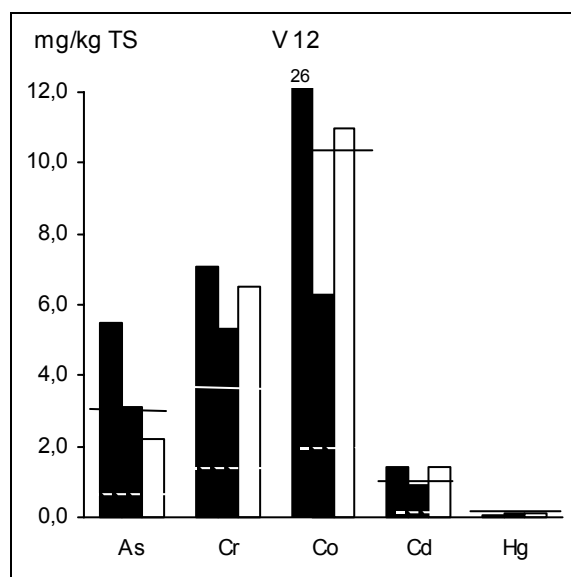
Figur 219. Halter av arsenik, krom, kobolt, kadmium och kvicksilver i vattenmossa nedströms Söderköping (V 12) 2003 och 2006. Linjerna visar klassindelning enligt Naturvårdsverkets bedömningsgrunder.

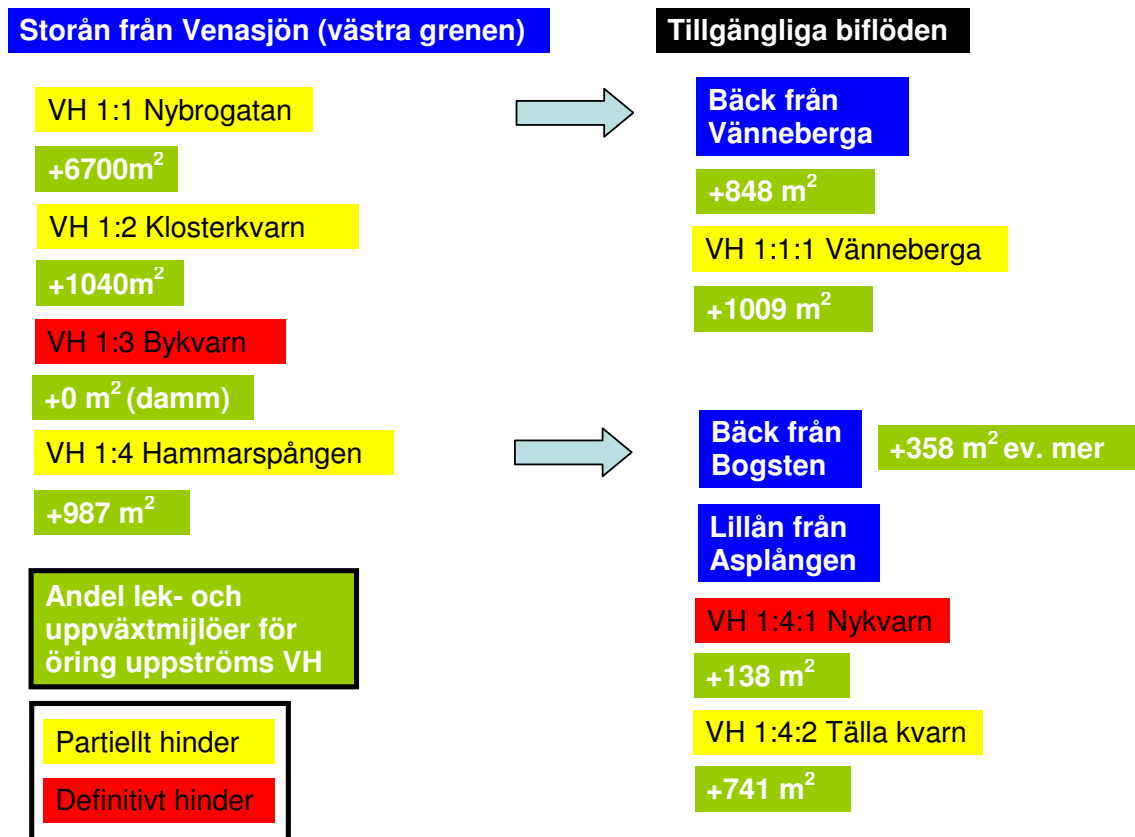
Figur 6. Schematisk skiss över tillgängliga lek- och uppväxtområden för öring inom Storåns avrinningsområde upp till VH 1:5 Nybble, vid åtgärdande av vandringshinder i huvudfåran och dess biflöden. Källa: Edlund 2007, Gustavsson 2007.

Om avsänkning sker eller fiskväg byggs vid Bykvarn i kombination med relativt enkla åtgärder vid den raserade Hammarspångsdammen kan havsöring, ål och andra arter nå sträckorna ända upp till Nybble. Om man sedan åtgärdar VH 1:4:1 Nykvarn och VH 1:4:2 Tälla kvarn i Lillån från Asplången, erhålls sammantaget drygt 2000 m² lek- och uppväxtområden för öring. Detta gäller dock vattendragens befintliga fysiska förutsättningar – om biotopvårdsinsatser utförs går det säkerligen att öka detta värde betydligt.

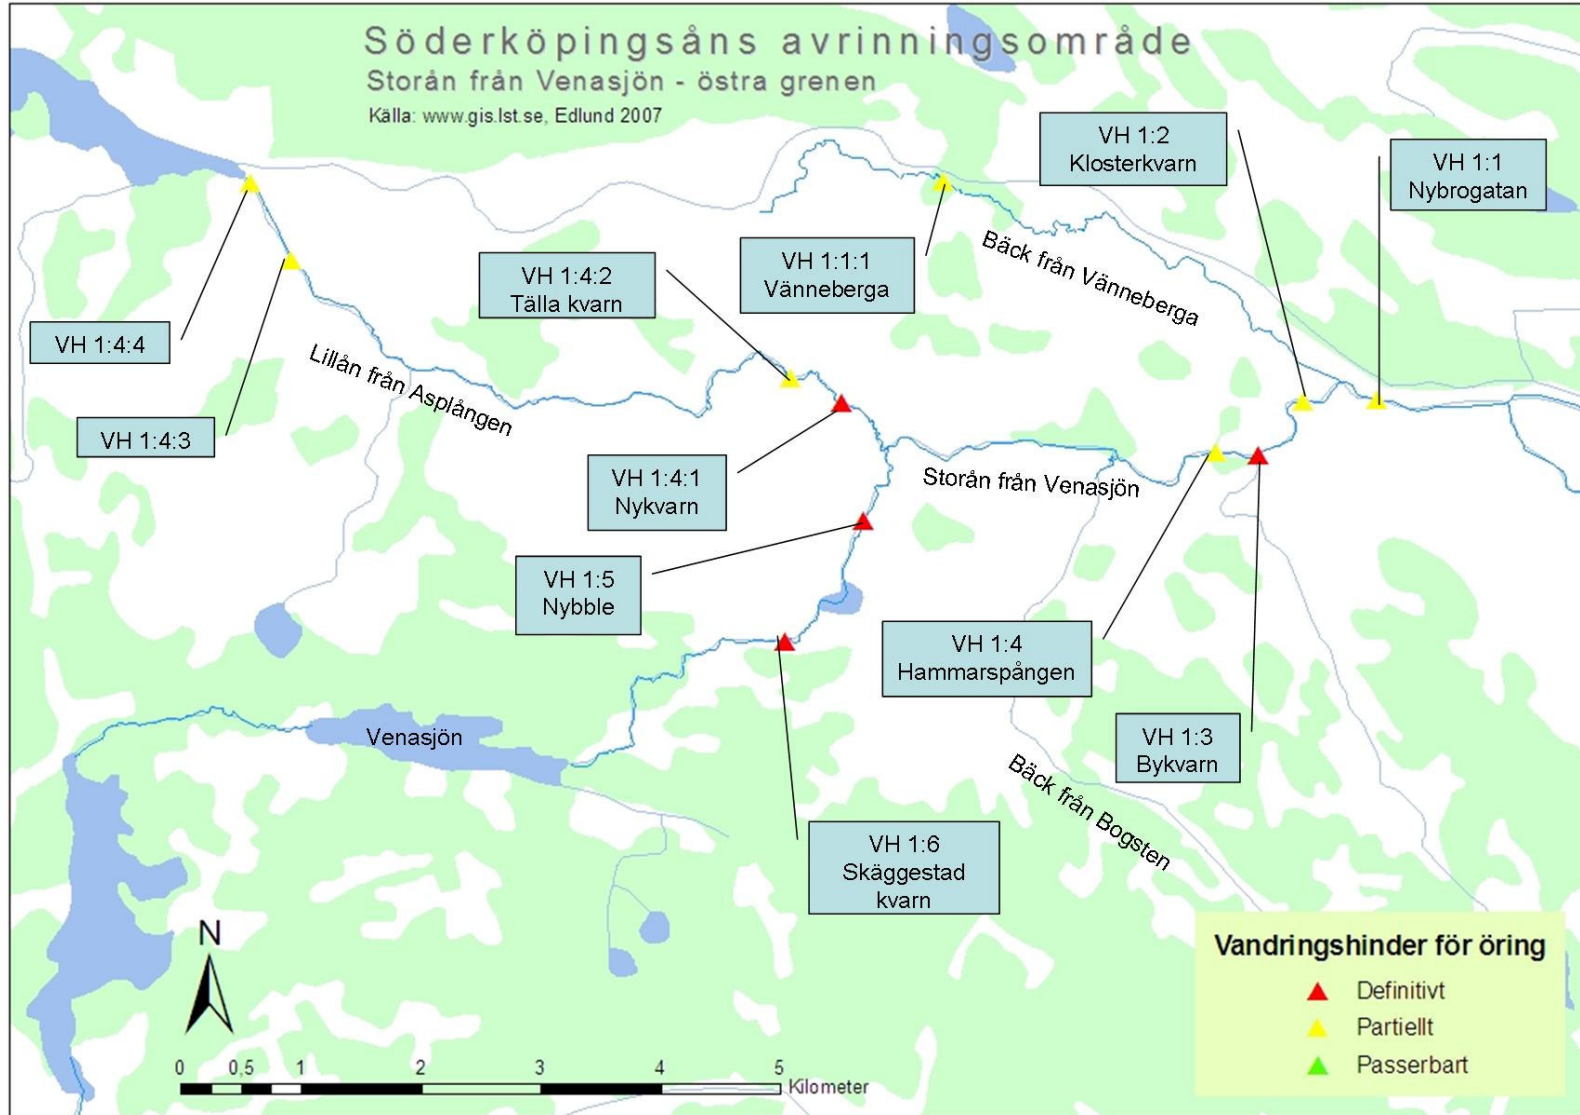
Figur 7. Karta över förekommande vandringshinder inom Storån från Venasjön och Lillån från Asplången. Källa: www.gis.lst.se, Edlund 2007.

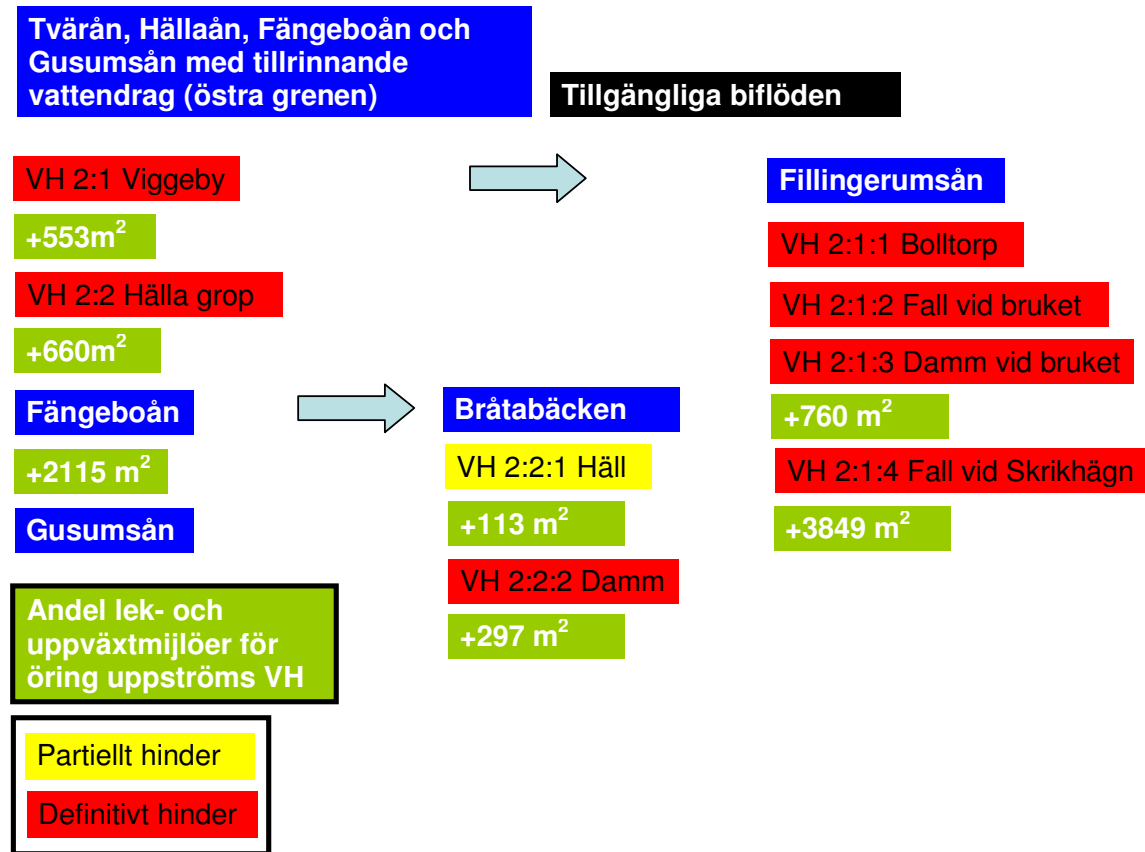
Figur 13. Schematisk skiss över tillgängliga lek- och uppväxtområden för öring inom Storåns avrinningsområde upp till VH 5 (Nybble), vid åtgärdande av vandringshinder i huvudfåran och dess biflöden. Källa: Edlund 2007, Gustavsson 2007.

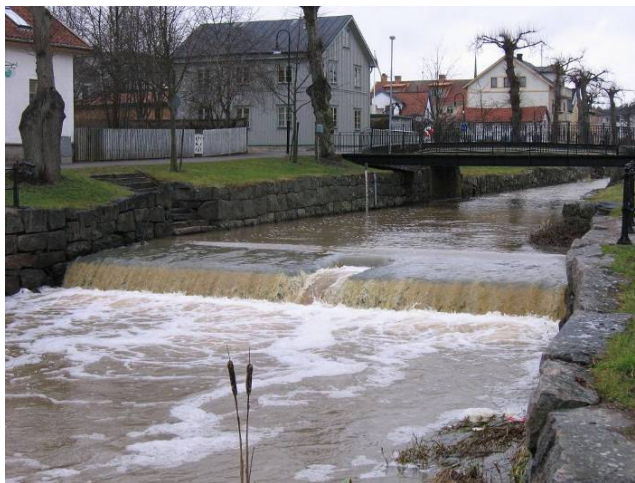
VH 1:1 Nybrogatan

Figur 16. Karta och foto på åtgärdsobjektet. Källa: www.gis.lst.se, foto T. Nydén och P. Johansson.

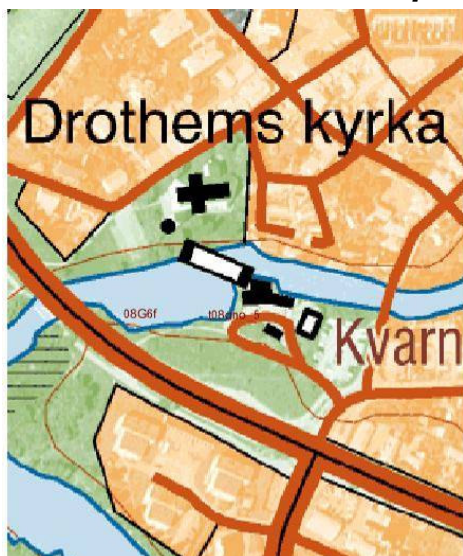
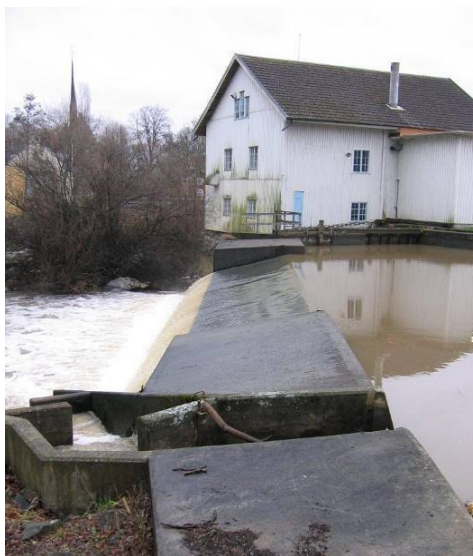
VH 1:2 Klosterkvarn/Hospitalkvarn

Figur 17. Karta och foto på åtgärdsobjektet. Källa: www.gis.lst.se, foto T. Nydén och P. Johansson

Storåns sträckning från Slätbaken till Venasjön är ca 11,5 km lång och har enligt biotopkarteringen (Edlund 2007) ca 12 500 m² tillgängliga lek- och uppväxtområden för öring (fig 2). Merparten av dessa är belägna inom Söderköpings stadskärna nedströms vandringshinder 1:2 Klosterkvarn (tabell 2) men en betydande andel finns även uppströms VH 1:5 Nybble och VH 1:6 Skäggestad.

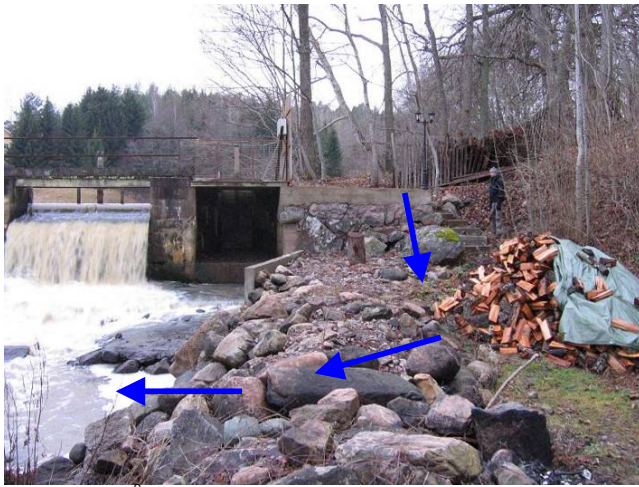
Figur 20. Åtgärdsobjektet från en vy nedströms, pilarna visar den tänkta sträckningen på ett kort omlöp eller trappa. (Foto: T. Nydén).

Alt B: Fiskväg på norra sidan, betongtrappa alternativt kort omlöp.

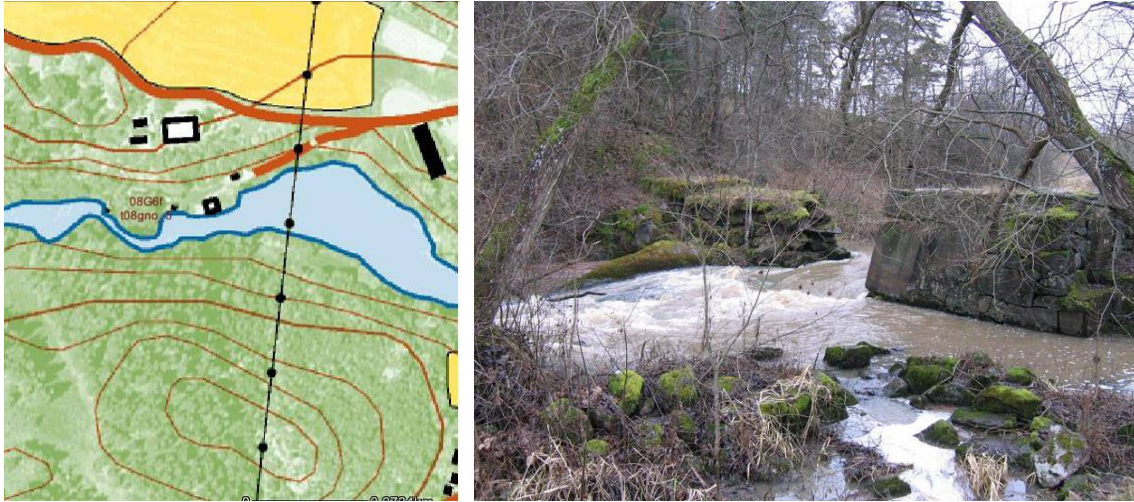
Figur 21. Karta och foto på åtgärdsobjektet. Källa: www.gis.lst.se, foto T. Nydén och P. Johansson

Detta vattendrag mynnar i Storån uppströms VH 1:4 Hammarspången (se figur 1 och 7) och har karterats endast 350 meter uppströms från mynningen i Storån. Uppströms denna sträcka är vattendraget utdikad. Andelen lek- och uppväxtmiljöer på den karterade sträckan är ca 360 m² men då vattendraget i sin helhet är 2,7 km är det möjligt att betydande arealer finns uppströms (fig 3). Vattenregimen är osäker och det finns risk för mycket låga flöden sommartid samt påverkan från omgivande markanvändning. Inga vandringshinder finns noterade men rekommenderade åtgärder enligt Edlund (2007) är förbättrade kantzoner och etablering av öring. Vi rekommenderar även att biotopkartering utförs längs hela vattendragets längd, tillsammans med elfiskeundersökningar.

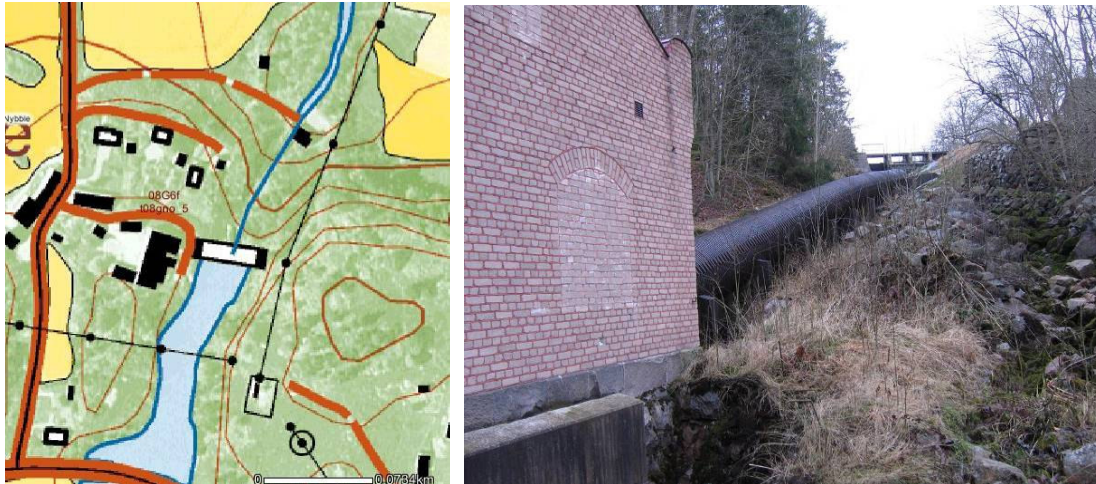
Figur 22. Karta och foto på åtgärdsobjektet. Källa: www.gis.lst.se, foto T. Nydén och P. Johansson

Vandringshinder nr 1:1 – 1:4 i Storån från Venasjön bör åtgärdas så att de medger fri vandring för samtliga mellan hav och inlandsvatten vandrande djurarter (se fig 6 och 7). Vår motivering till denna strategi är att på denna sträcka finns 3 st tillrinnande vattendrag som kan utnyttjas av fisk. VH 1:5 Nybble kraftverk har mycket hög fallhöjd och har troligen inneburit ett naturligt vandringshinder för t.ex. havsöring och lax. Uppströms Nybble finns närmare 4000 m² lek- och uppväxtområden för öring enligt biotopkarteringen (Edlund 2007). Kostnaden för att bygga fiskväg vid Nybble är uppskattningsvis 2,5 miljoner och för att fisken ska kunna utnyttja samtliga områden krävs även en fiskväg vid VH 1:6 Skäggestad kvarn, som skulle kosta ca 120 000 kr att åtgärda enligt en schablonkostnad. VH 1:6 Skäggestad betraktas dock som ett ursprungligt naturligt vandringshinder enligt Naturvärdesbedömningen (Edlund 2007).

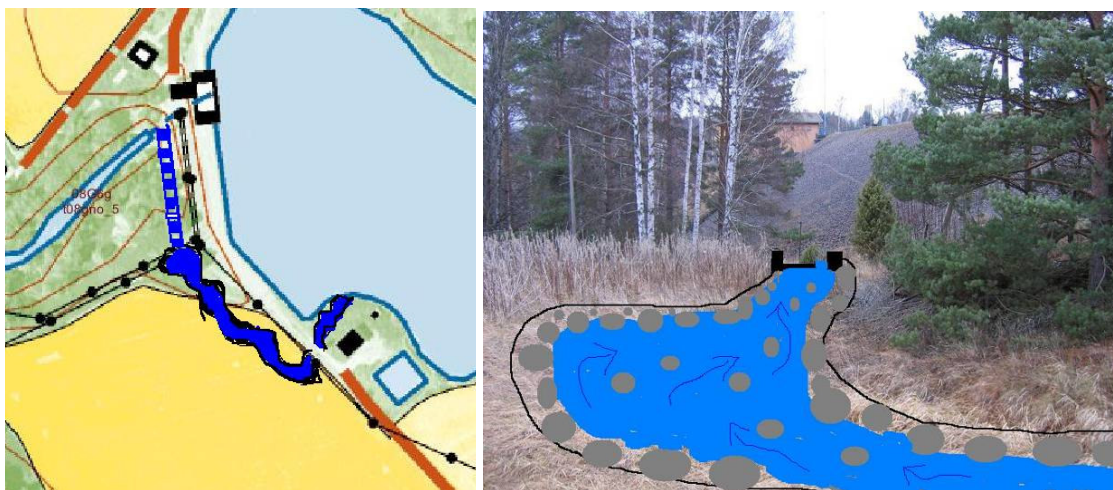
Figur 28. Principskiss på hur en fiskväg vid Viggeby kan konstrueras. Övre delen består av ett grävt omlöp som ansluter till ett vilosteg i form av en mindre bassäng. Därefter gjuts en traditionell fisktrappa. Observera att lutningen i omlöpet (ca 2-3% och 155 m längd) gör att bassängen hamnar på en lägre nivå än vad skissen visar, ca 4 m lägre.

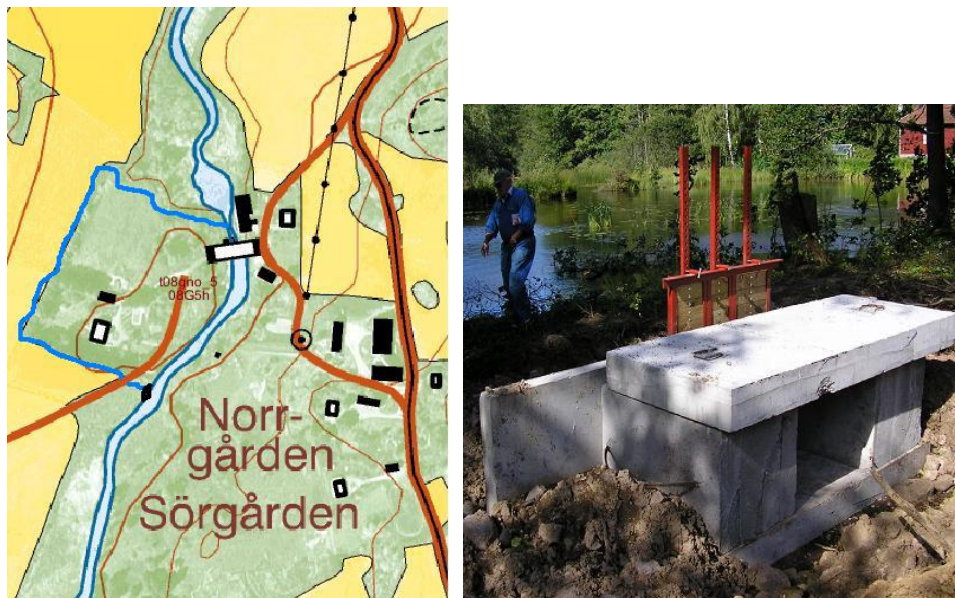
Figur 31. Skiss på karta över det befintliga dikets sträckning som kan fungera som omlöp. Fotot till höger visar exempel på ett utskov (källa: www.gis.lst.se, foto: P. Johansson).

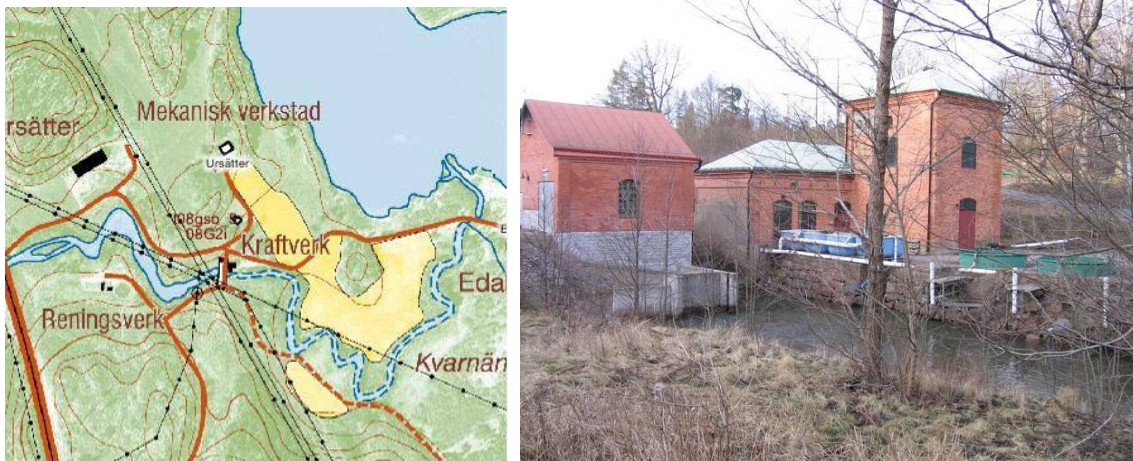
VH 2:3 Ursätter

Figur 33. Karta och foto på åtgärdsobjektet. Källa: www.gis.lst.se, foto T. Nydén och P. Johansson

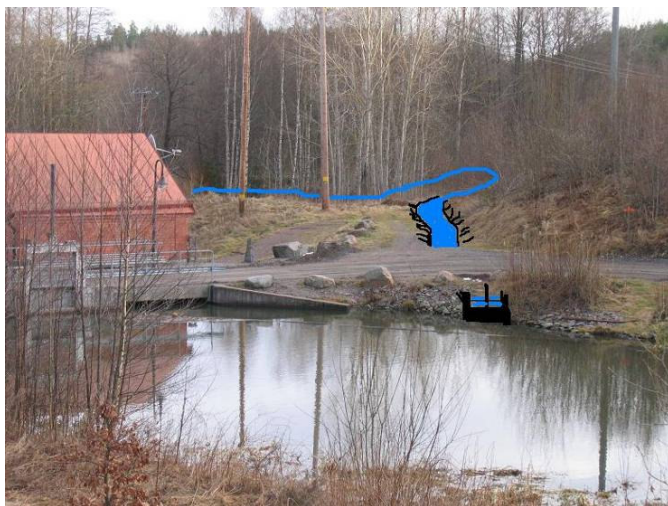
Figur 35. Skiss på foto som visar omlöpets tänkta sträckning vid Ursätter. Ill. Och foto: P. Johansson).

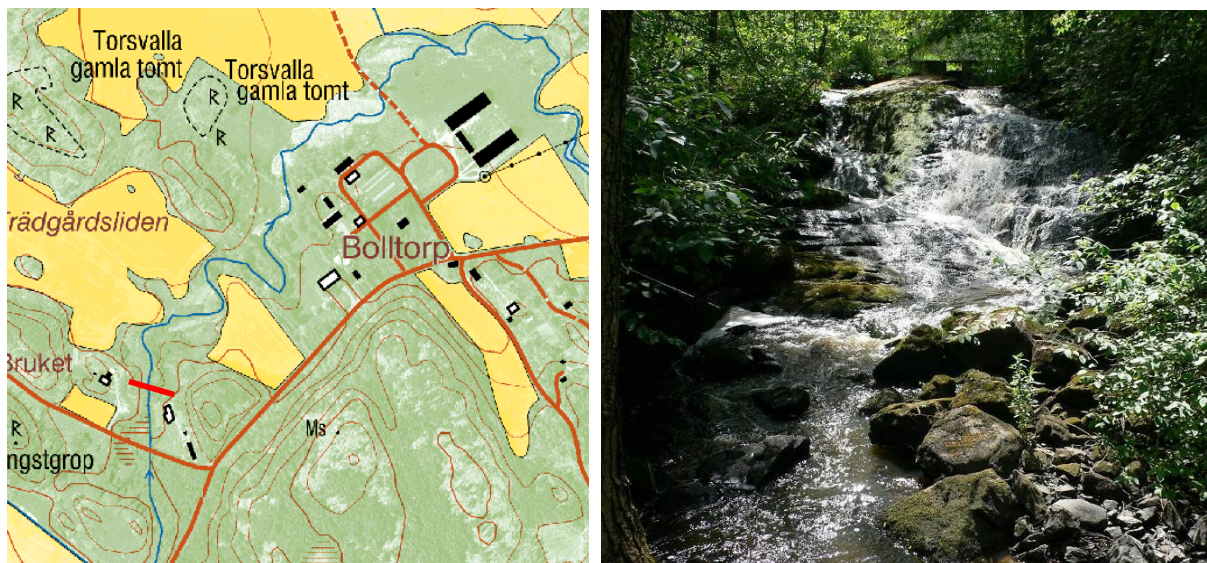
VH 2:1:2 Fall vid bruket och VH 2:1:3 Damm vid bruket

Figur 37. Karta och foto på åtgärdsobjektet. Källa: www.gis.lst.se, foto: Edlund 2007.

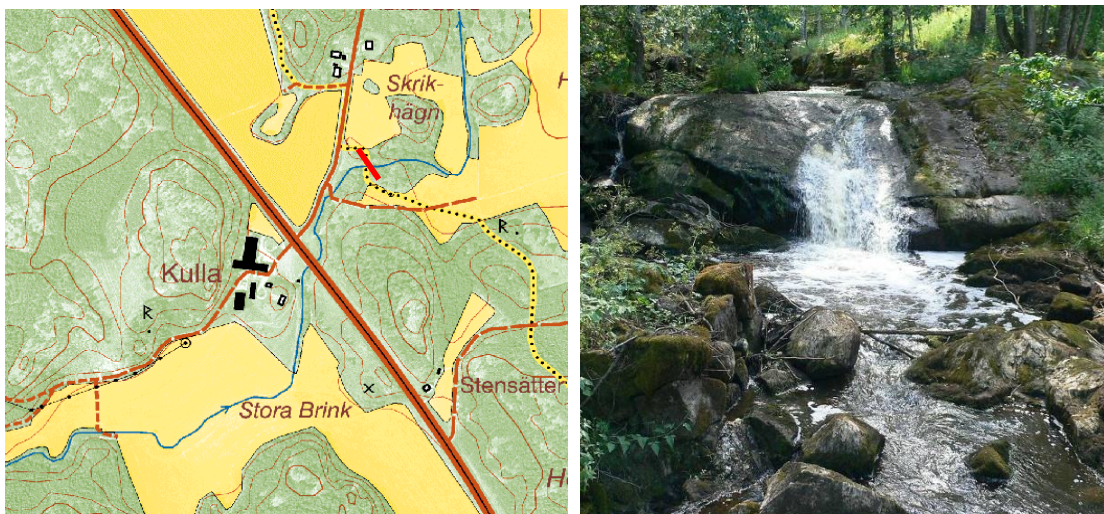
VH 2:1:4 Fall vid Skrikhägn

Figur 39. Karta och foto på åtgärdsobjektet. Källa: www.gis.lst.se, foto: Edlund 2007.

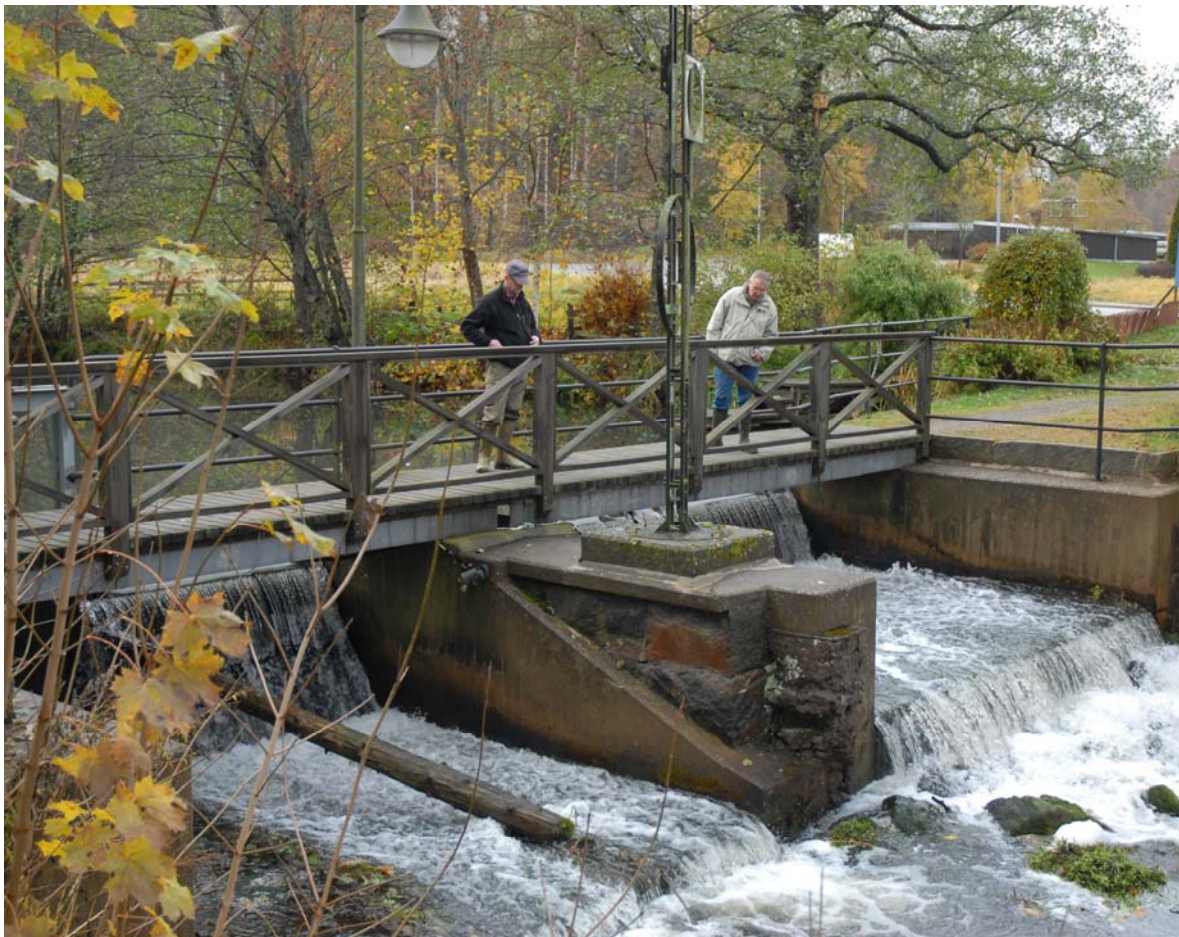
Definitivt vandringshinder i Gusum.

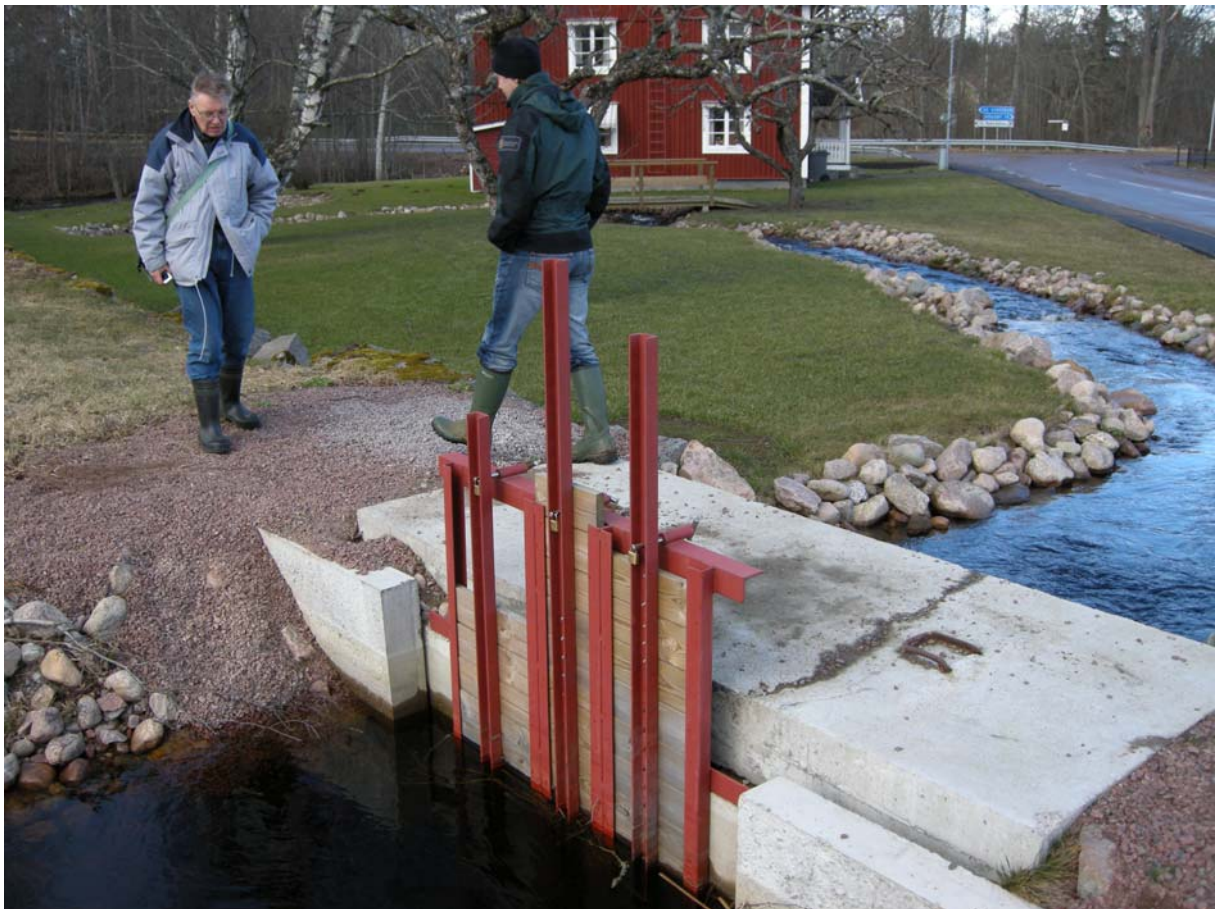
Omlöp vid Nötån, Kalmar län.

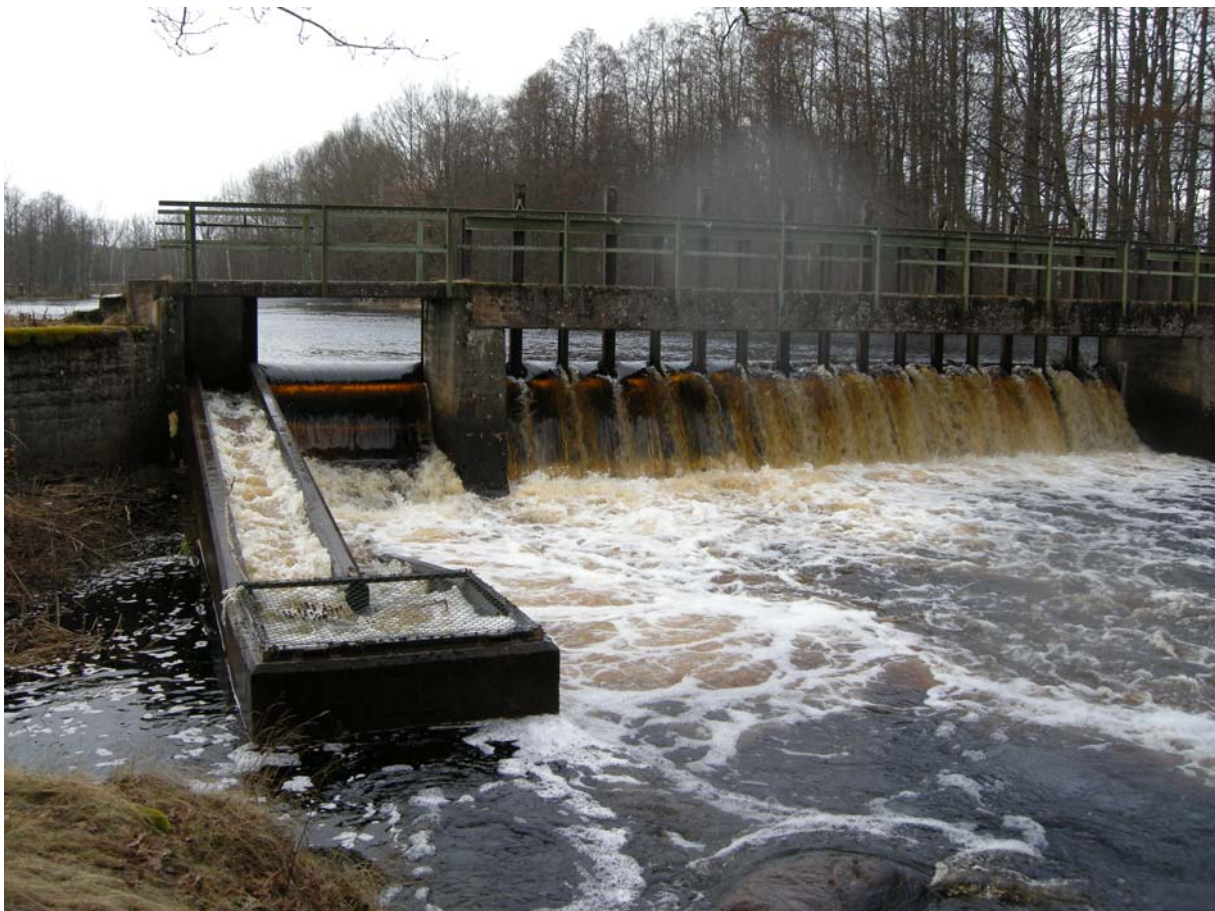
Denilrånna vid Torsrum Alsterån, Kalmar län.
